SCHEMA TECNICA SCHERMO PROTETTIVO DA BANCO/BANCONE DA LAVORO

Schermo da Banco/Bancone anti-contaminazione 760/960x660 mm (alt.x larg.)

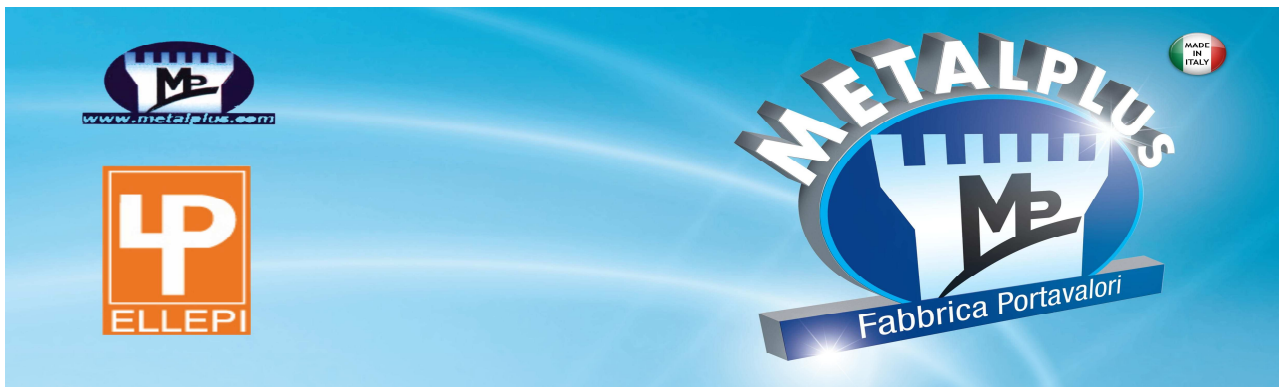
LASTRA DI POLICARBONATO Marlon FSX Longlife è caratterizzato da una protezione contro i raggi UV su entrambi i lati che impedisce la penetrazione attraverso la lastra del 98% dei dannosi raggi UV. Questo straordinario materiale per vetrate è 200 volte più forte del vetro ma pesa solo la metà. Grazie alla protezione contro i raggi UV, la resistenza agli urti e alle sostanze chimiche, la leggerezza e l'elevata trasmissione luminosa, è ideale per vetrate/barriere. Made in Uk di alta qualità ed alta trasparenza - spessore 3mm .Feritoia 30 x 12,5 cm per poter passare documenti, terminale di pagamento Barre sagomate di alluminio anodizzato ad ambo i lati permettono una maggiore stabilità dello schermo.

A tenuta vi sono due Piastre sagomate a L in acciaio verniciato di 15/10 con sbordo davanti/dietro di circa 8/10 cm con montaggio con nr. 4 viti autobloccanti 08 (comprese)sullo schermo che permettono una buona anticaduta dello schermo, anche con leggeri urti
